*BRANDEN PÅ  
SALLY ALBATROSS*

*DEN 9-12 JANUARI 1990*

**SOU**  
1991:33

Utredningsrapport av  
**KATASTROFKOMMISSIONEN**  
Kommittén (Kn 1981:02) för undersökning av  
allvarliga olyckor

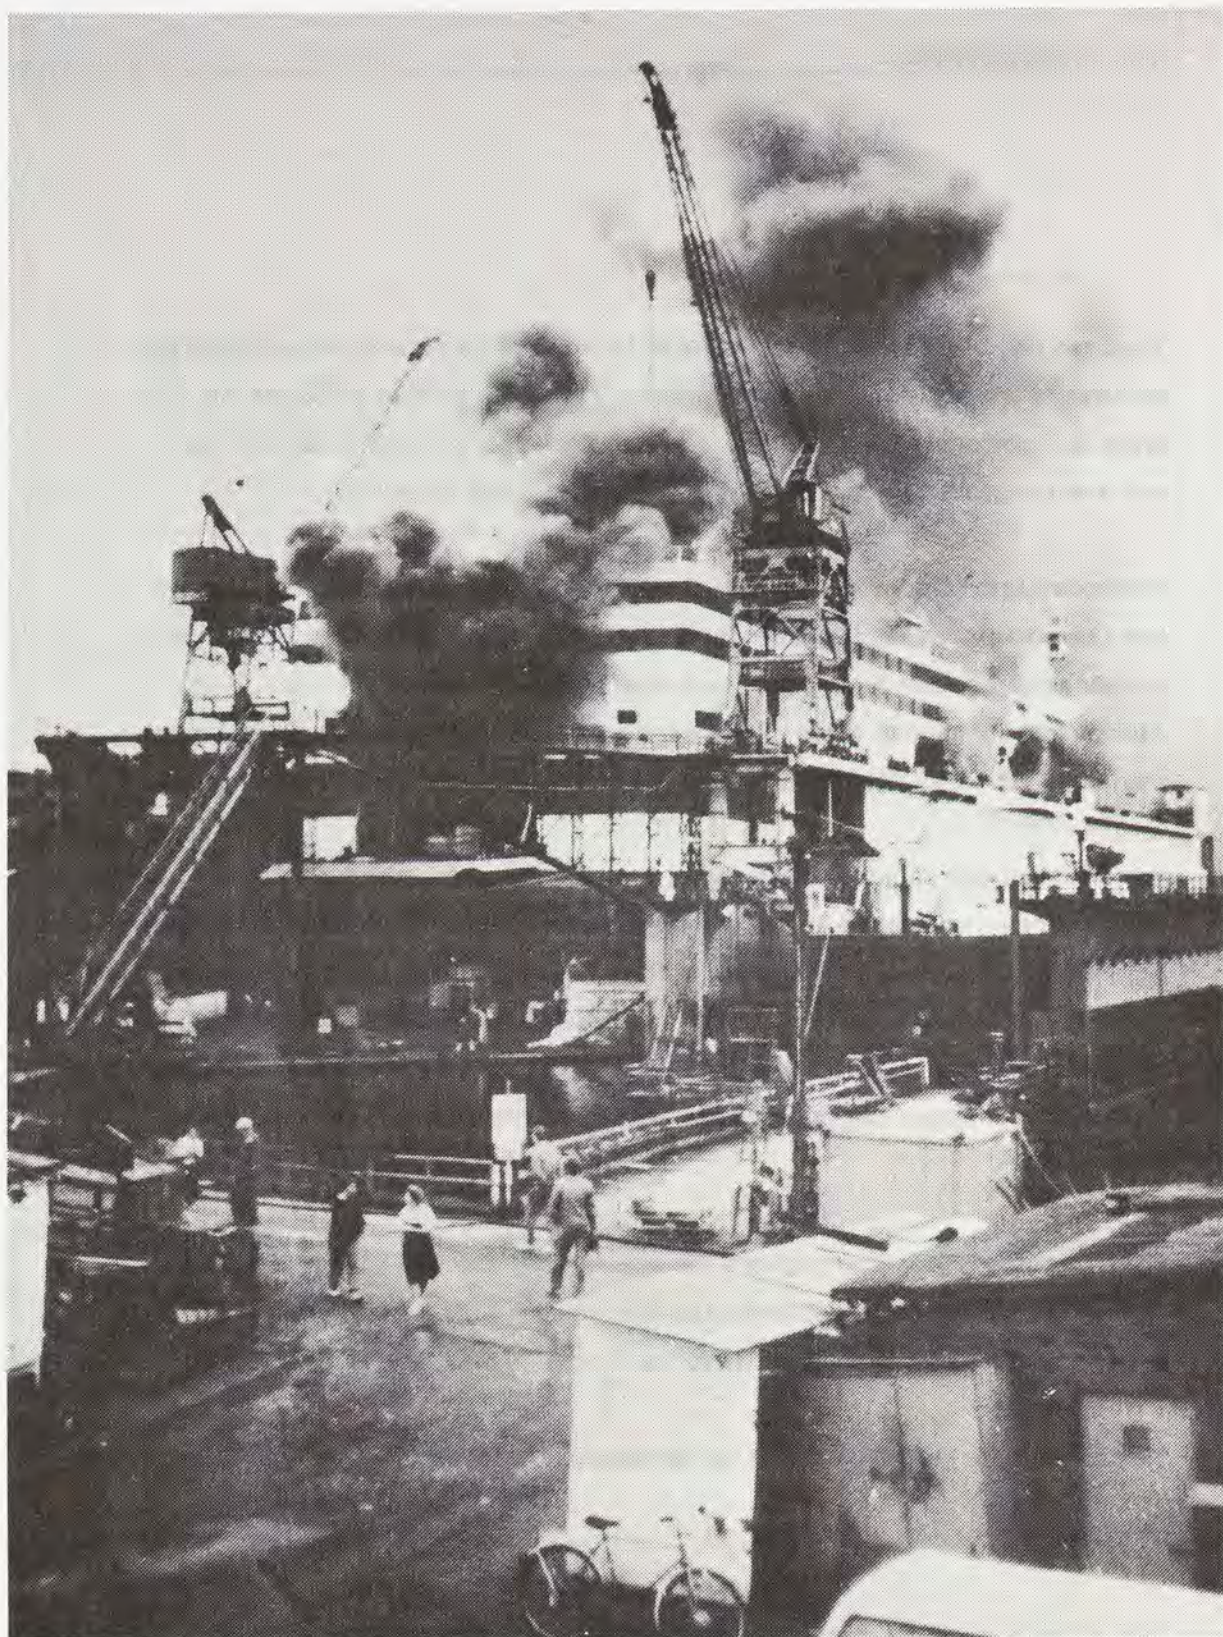
*Branden har pågått i omkring 20 minuter. En del av de ombordvarande håller på att utrymma. Den första räddningsstyrkan kommer om några minuter till varvet.*

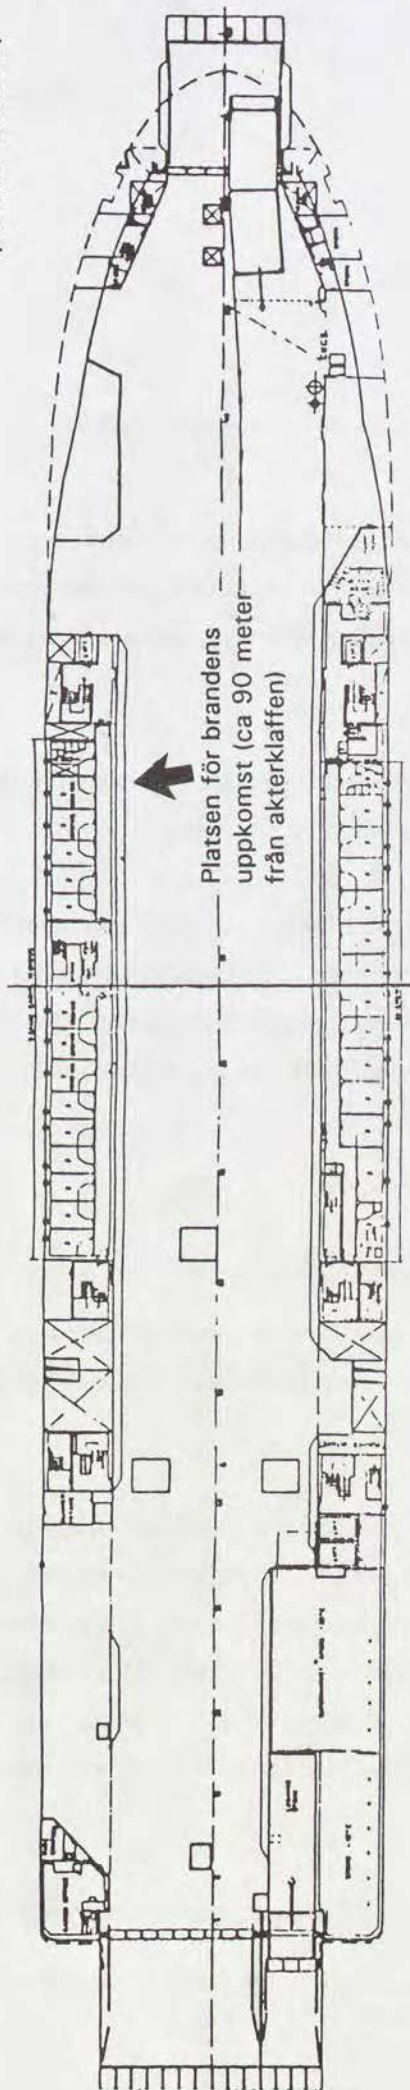
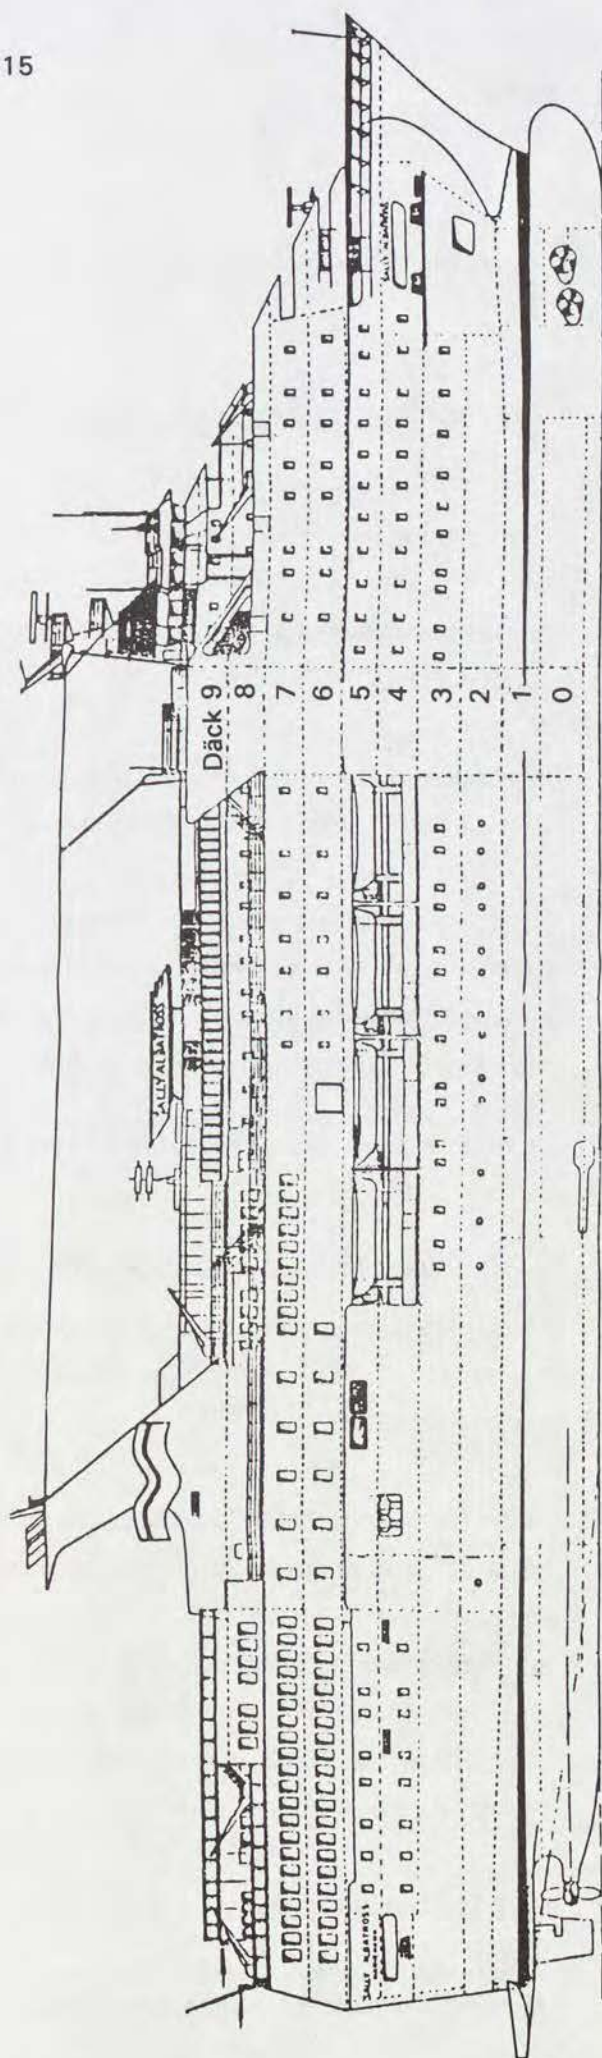
Figur 3.1 Fartyget Sally Albatross från styrbordssidan och däck 2 ovanifrån

*Figur 3.1* visar fartyget Sally Albatross från sidan samt däck 2 – där branden bröt ut

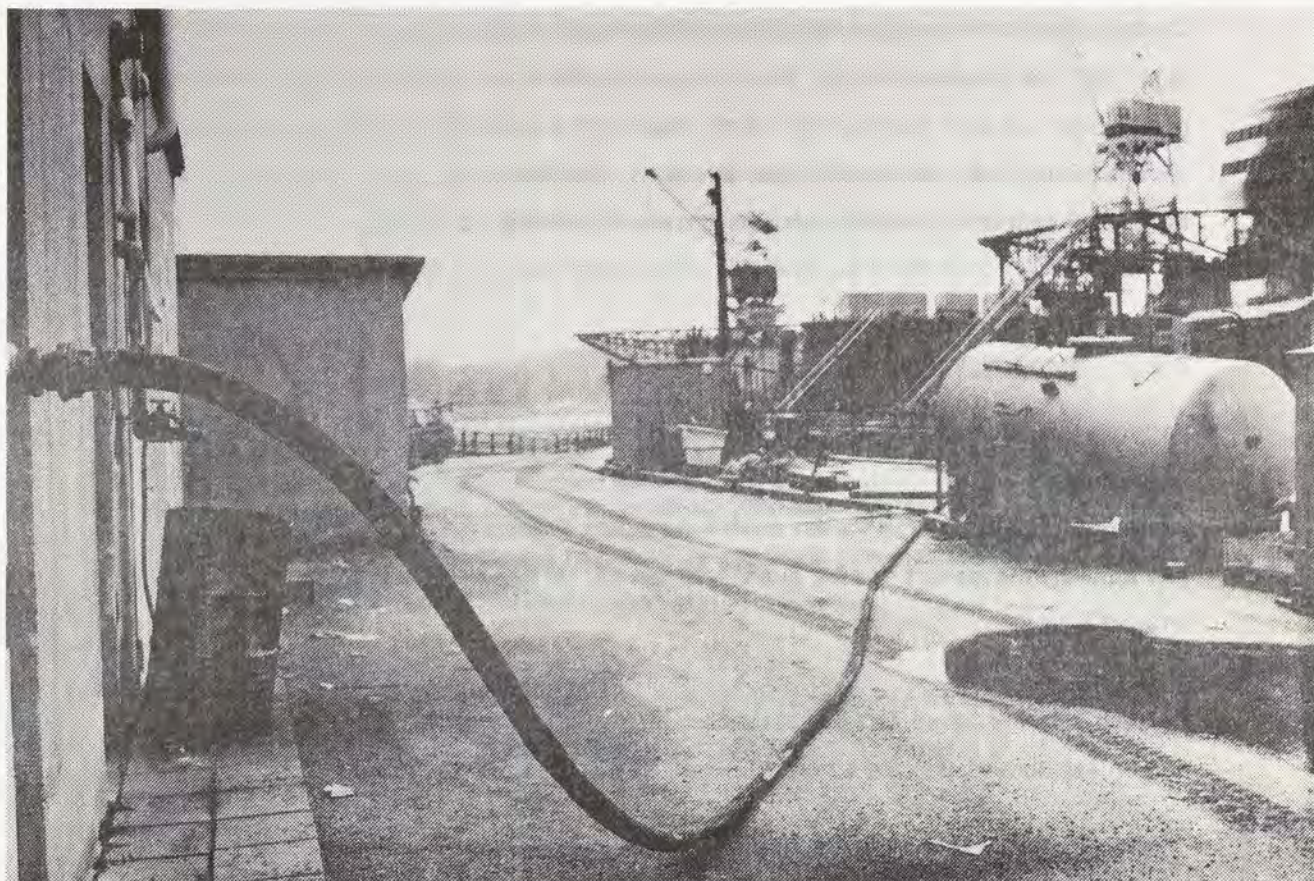
*Tappstället på kontorsbyggnadens vägg (efter branden).*

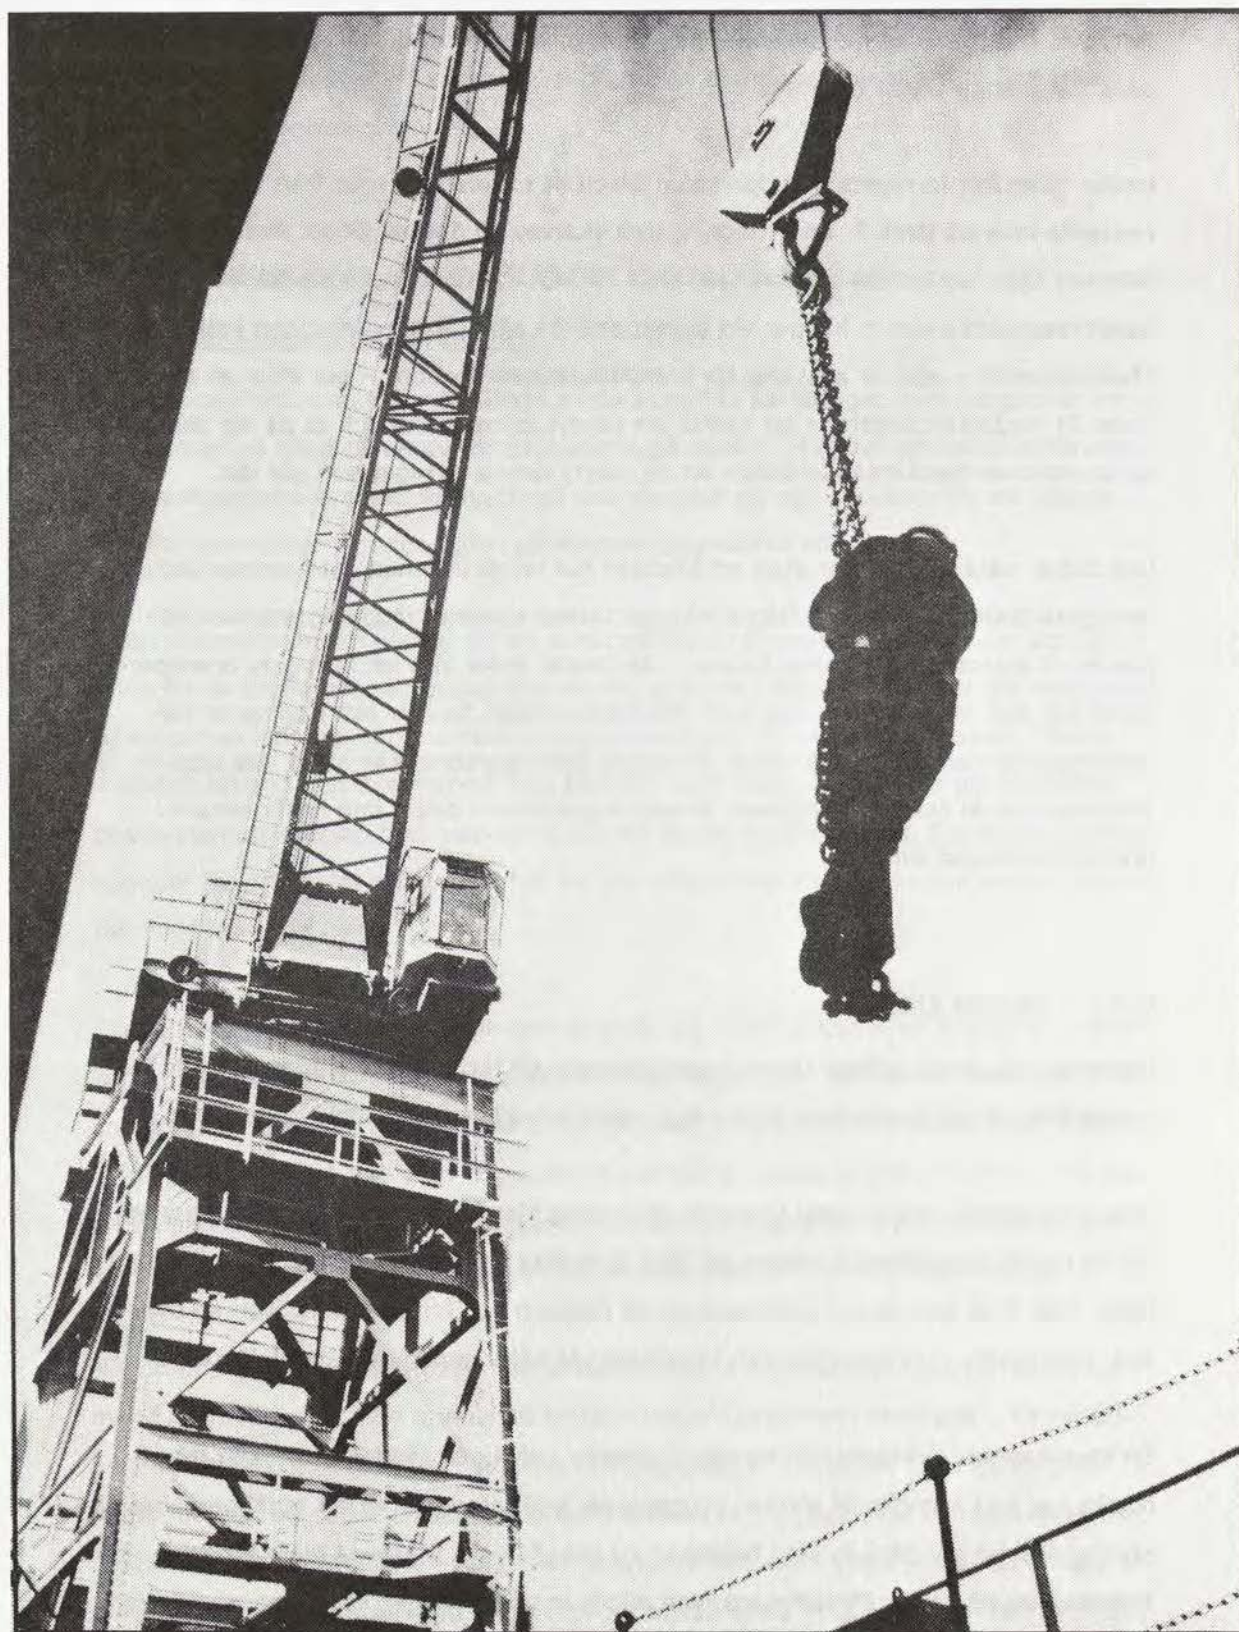
*Kranföraren använder en s.k kättinglänga för att lyfta över fyra personer från fartyget till dockvallen (rekonstruktion).*

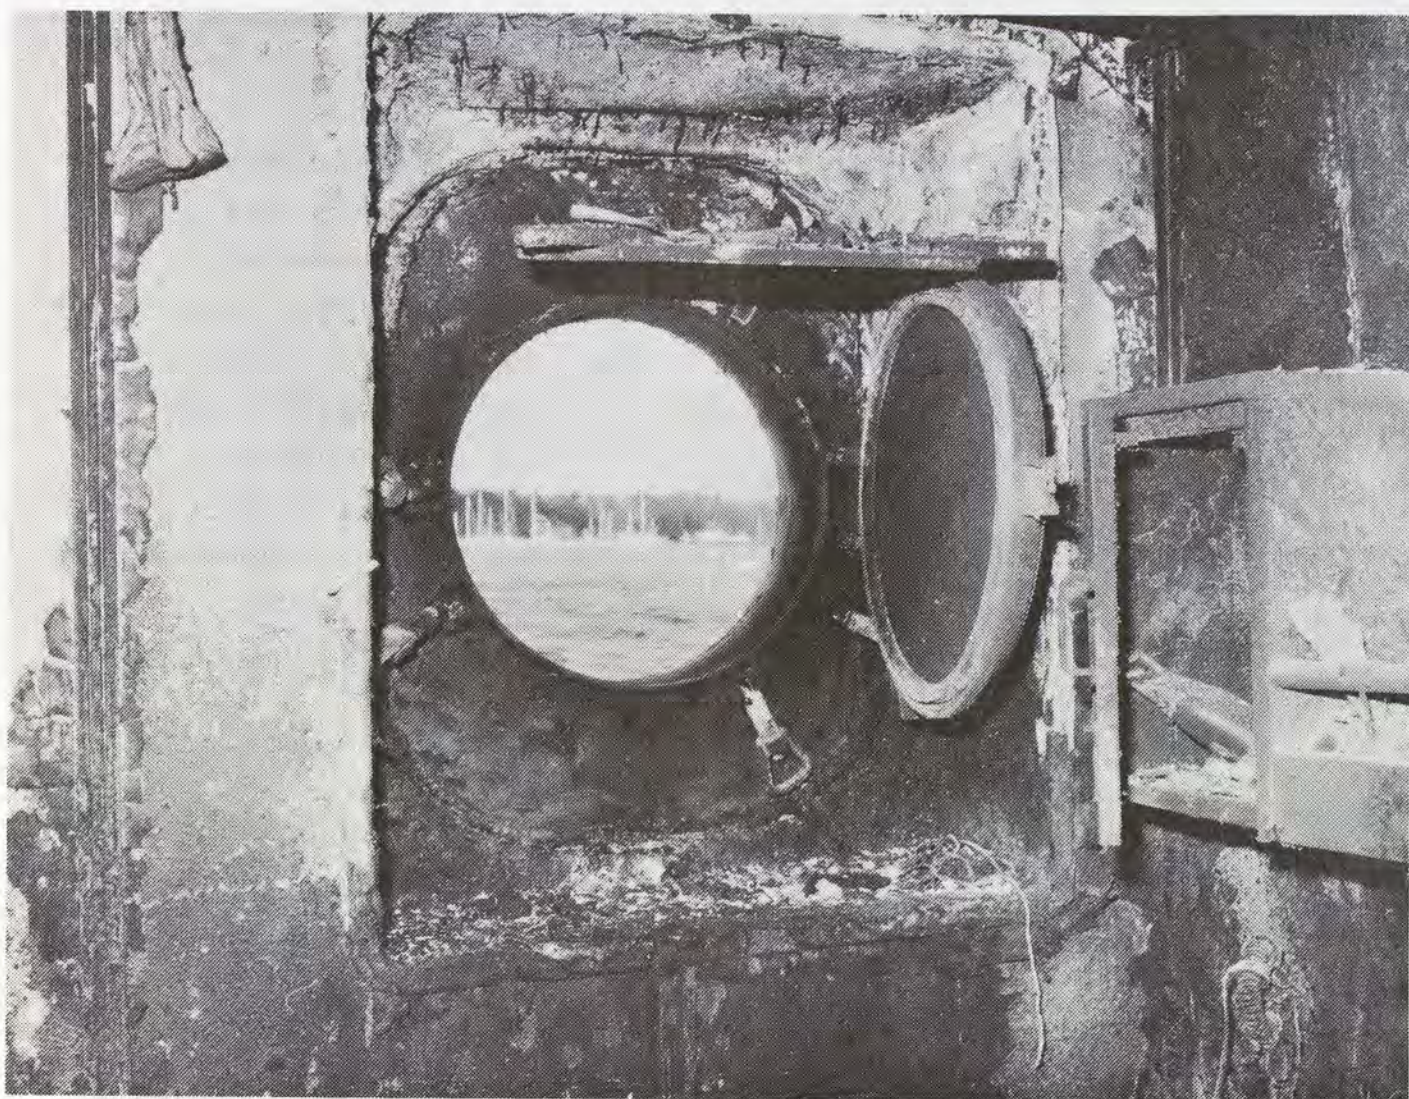
*Fönsterventilen som kvinnan har tagit sig ut genom är 38 cm i diameter.*

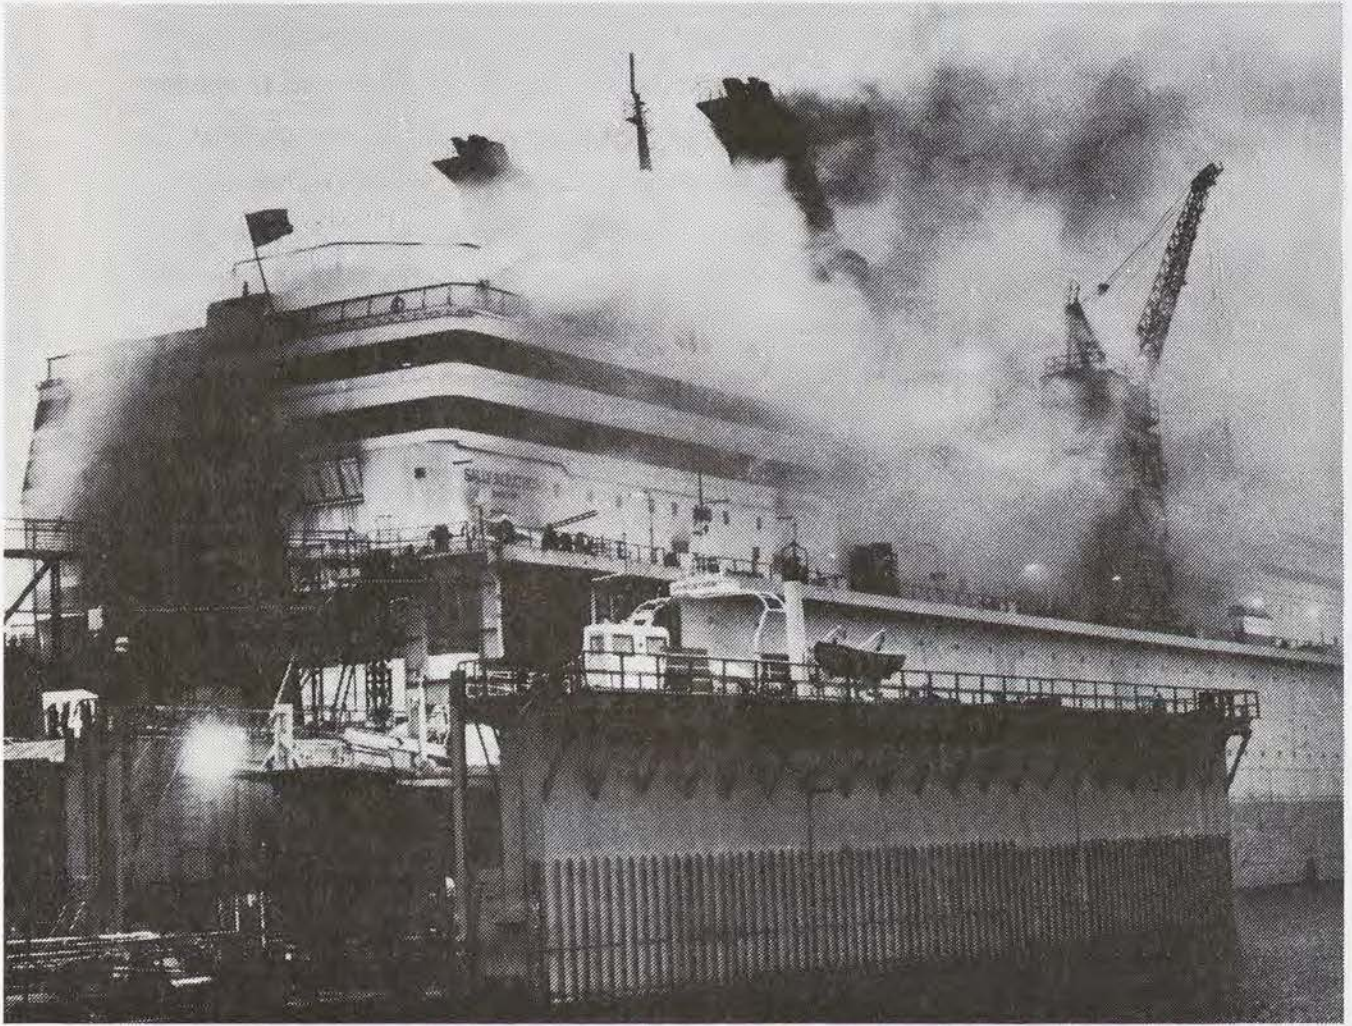
*Branden har pågått i några timmar. Det brinner nu även på de övre däck.*

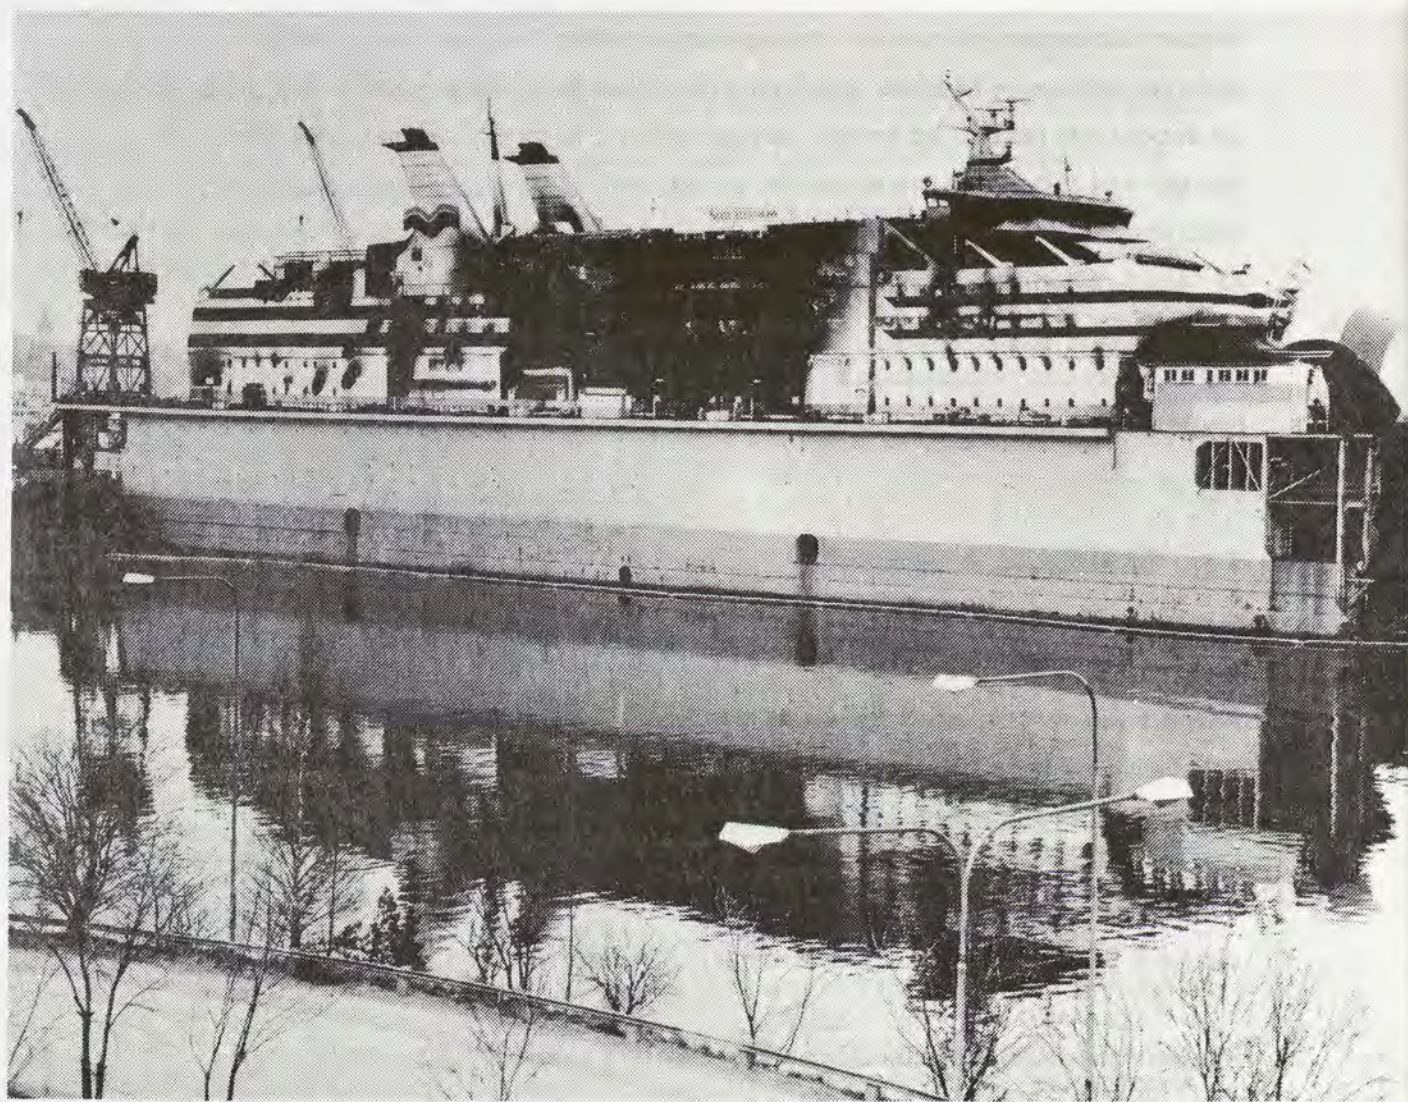
*Sally Albatross efter branden – fartyget blev i det närmaste totalförstört.*

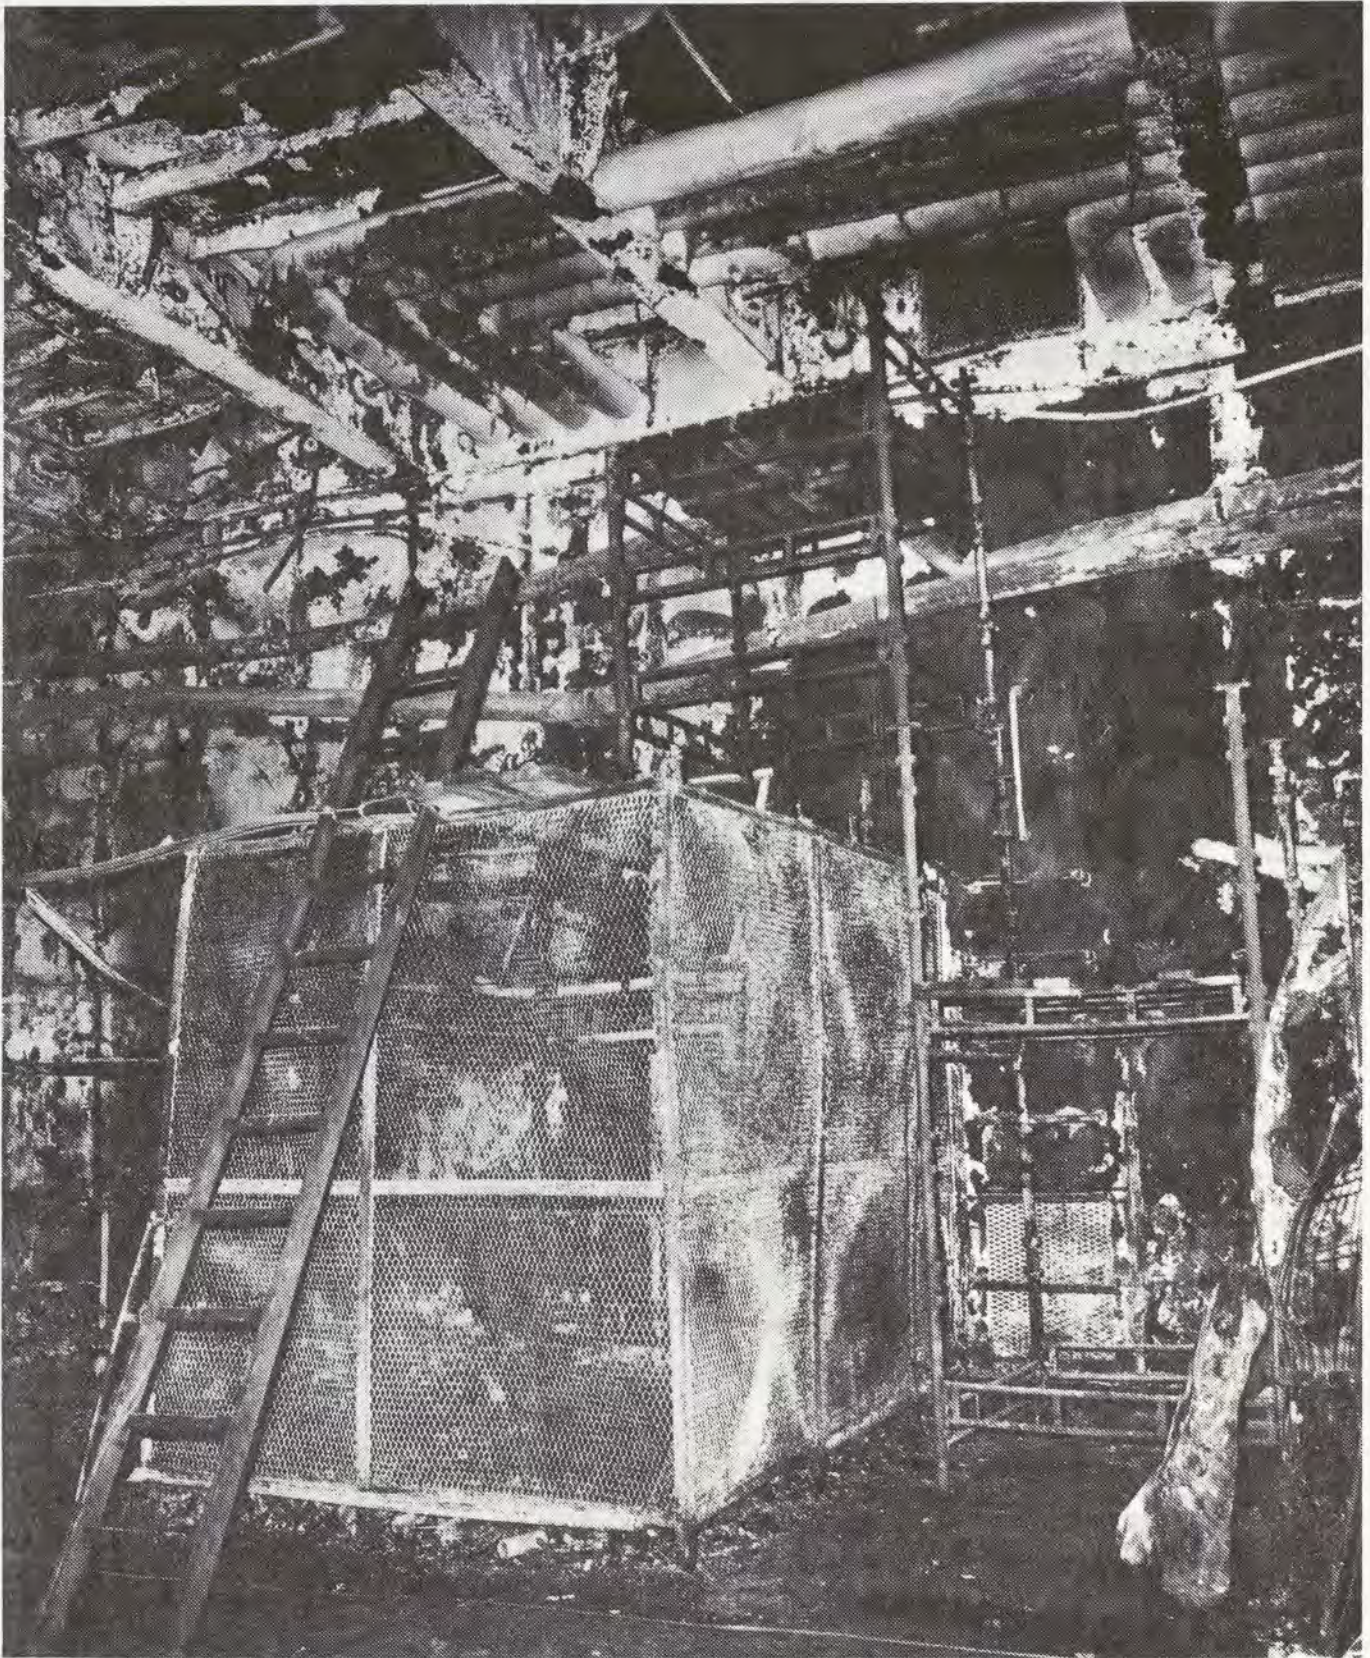
*Förrådsburen under hetarbetsplatsen där branden började.*

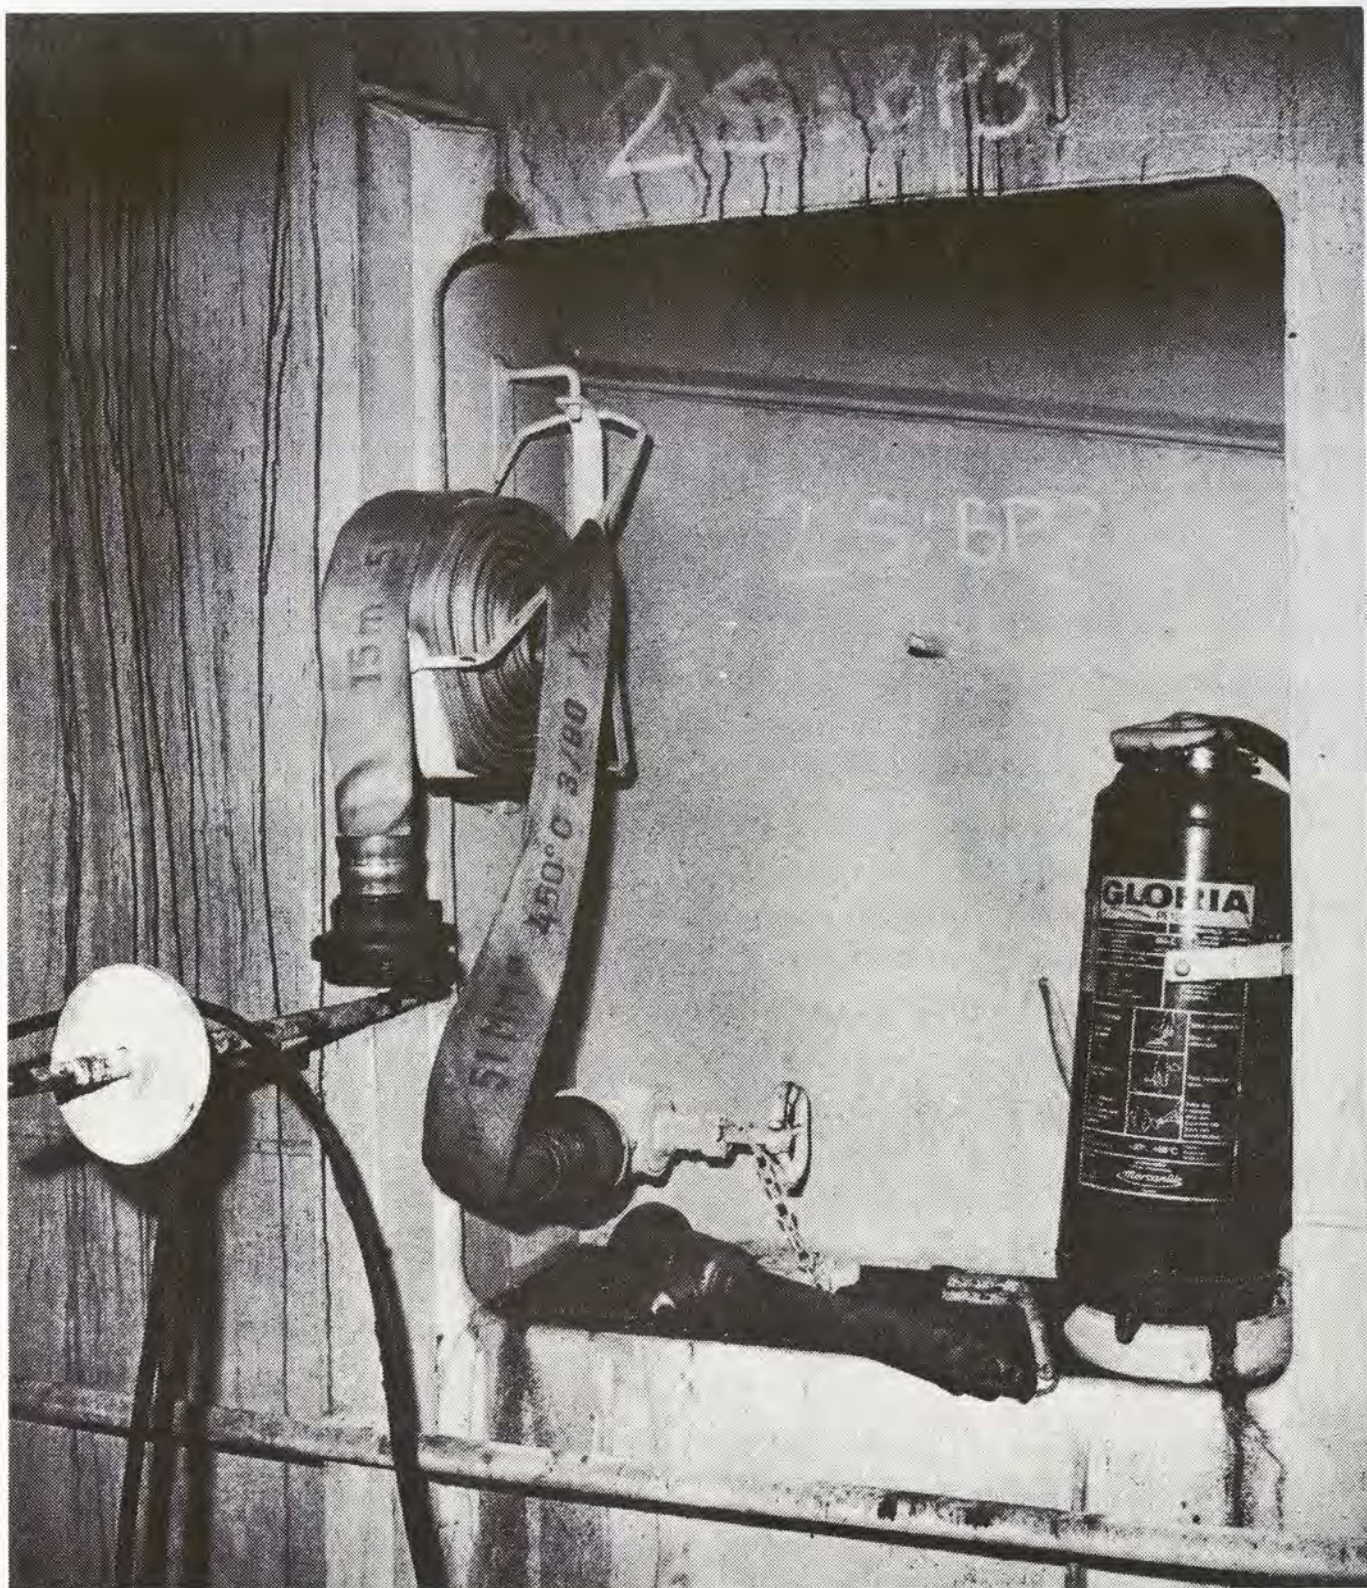
Handbrandsläckarna vid brandposterna kunde enligt *kommissionens* bedömning i ett tidigt skede ha haft en viss verkan vid släckning av branden, även om släckarna som framhållits var avsedda för andra typer av bränder. Besättningsmännen borde under alla förhållanden ha försökt använda släckarna när de upptäckte att det inte kom något vatten i slangarna. Kommissionen vill framhålla att det i hyttavdelningen intill brandplatsen fanns handbrandsläckare av typ ABE Klass II, som besättningsmännen hade kunnat hämta och försökt bekämpa branden med. Inte heller dessa

En av väggbrandposterna på däck 2 efter branden. Brandslangen och handbrandsläckaren har inte använts.

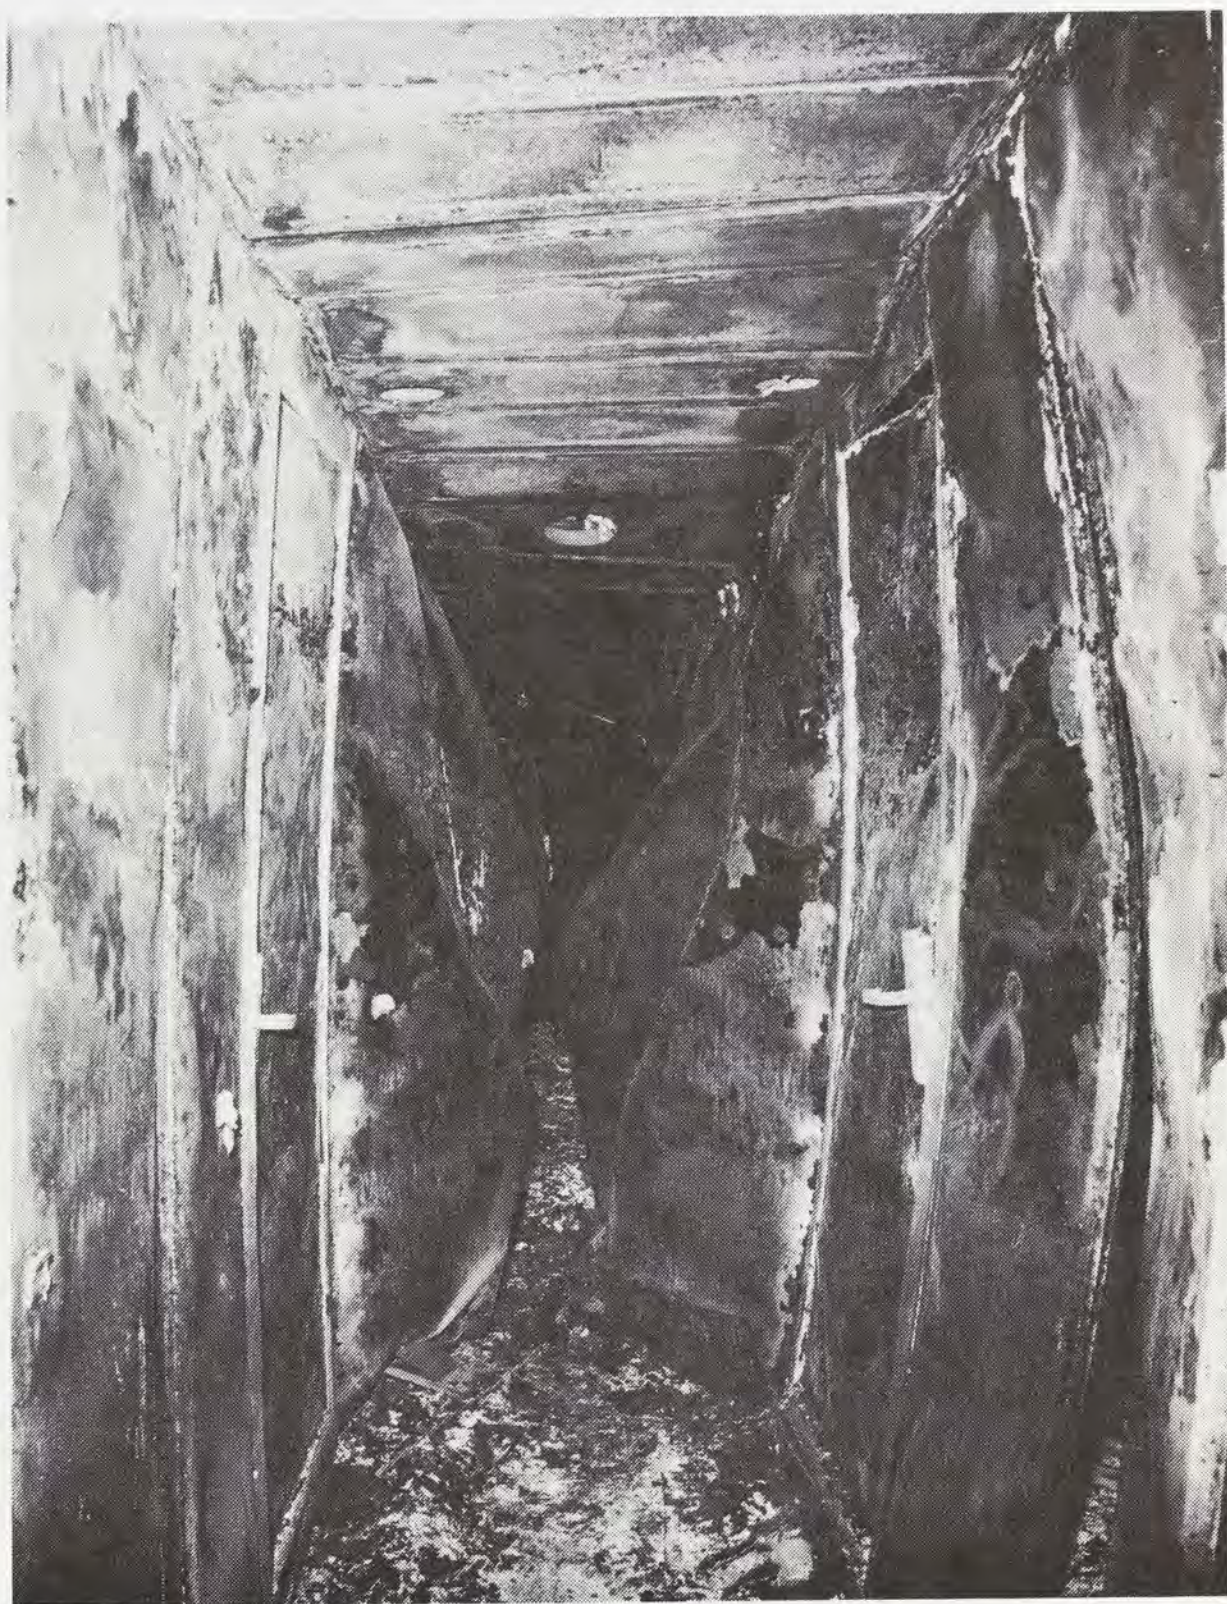
Stålskrovet i ett fartyg är täckt med beklädnader och ytskikt av olika slag, t.ex. plaster, lim, färg och korrosionsskyddande ämnen, som vid en brand ger kraftig rökutveckling och alstrar brandgaser. Vid värmepåverkan deformeras stålkonstruktionen. Däck bucklas, stängda dörrar kan inte öppnas och öppna dörrar går inte att stänga.

*Hettan deformerar bland annat väggarna i korridorerna ombord.*

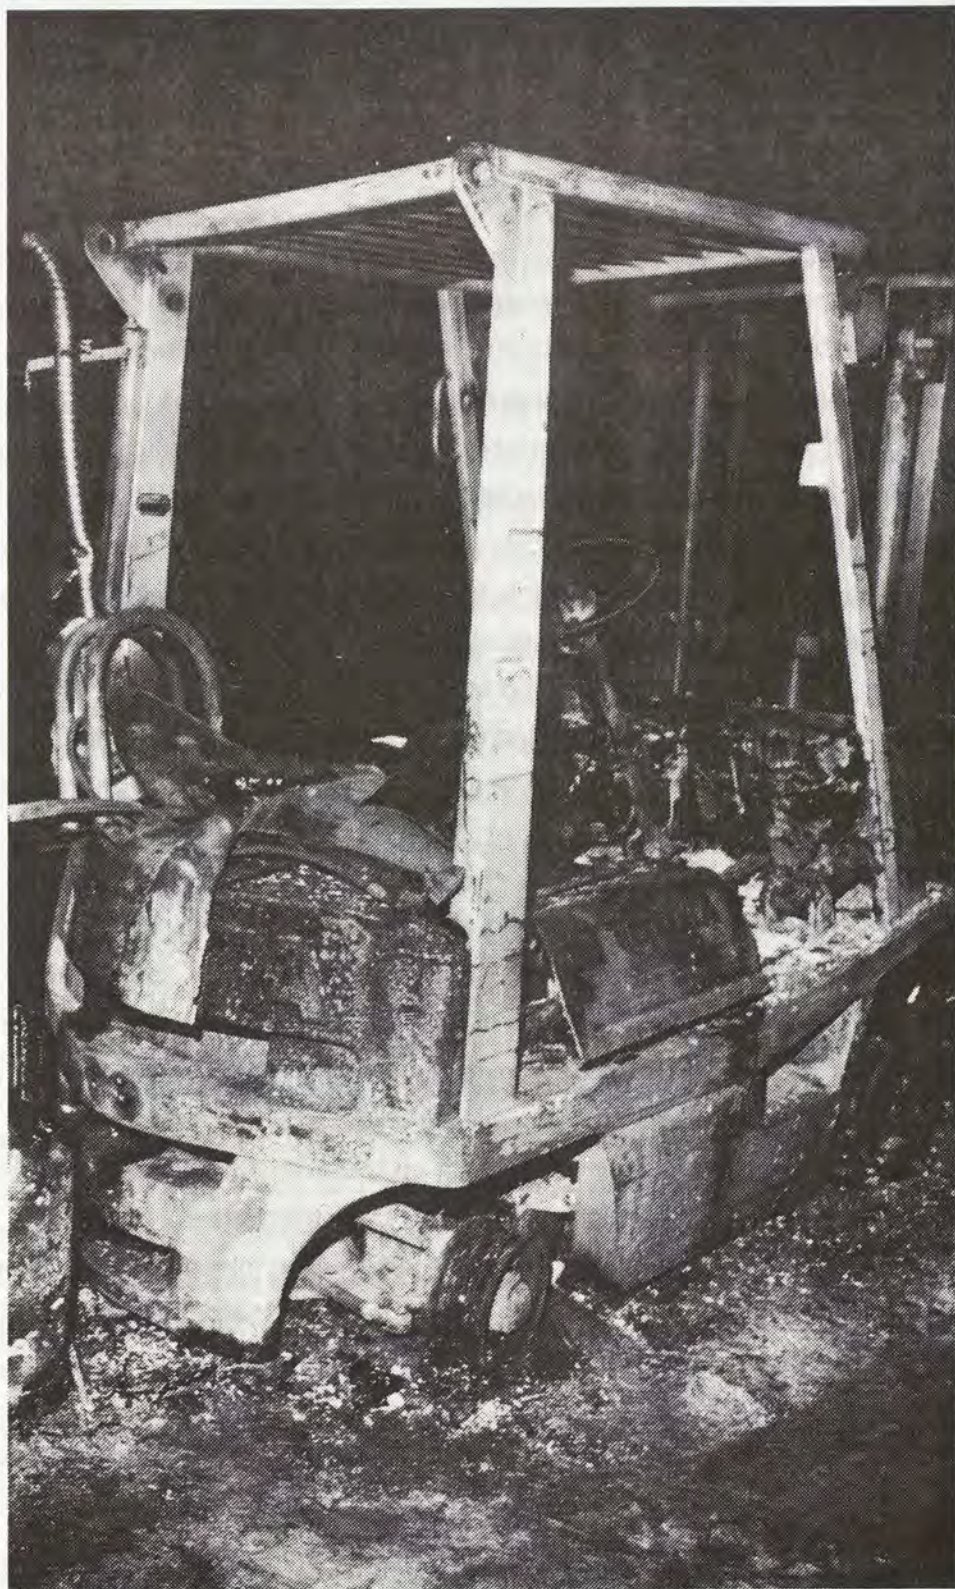
*Den första explosionen ombord – i gasolflaskan på lasttrucken.*

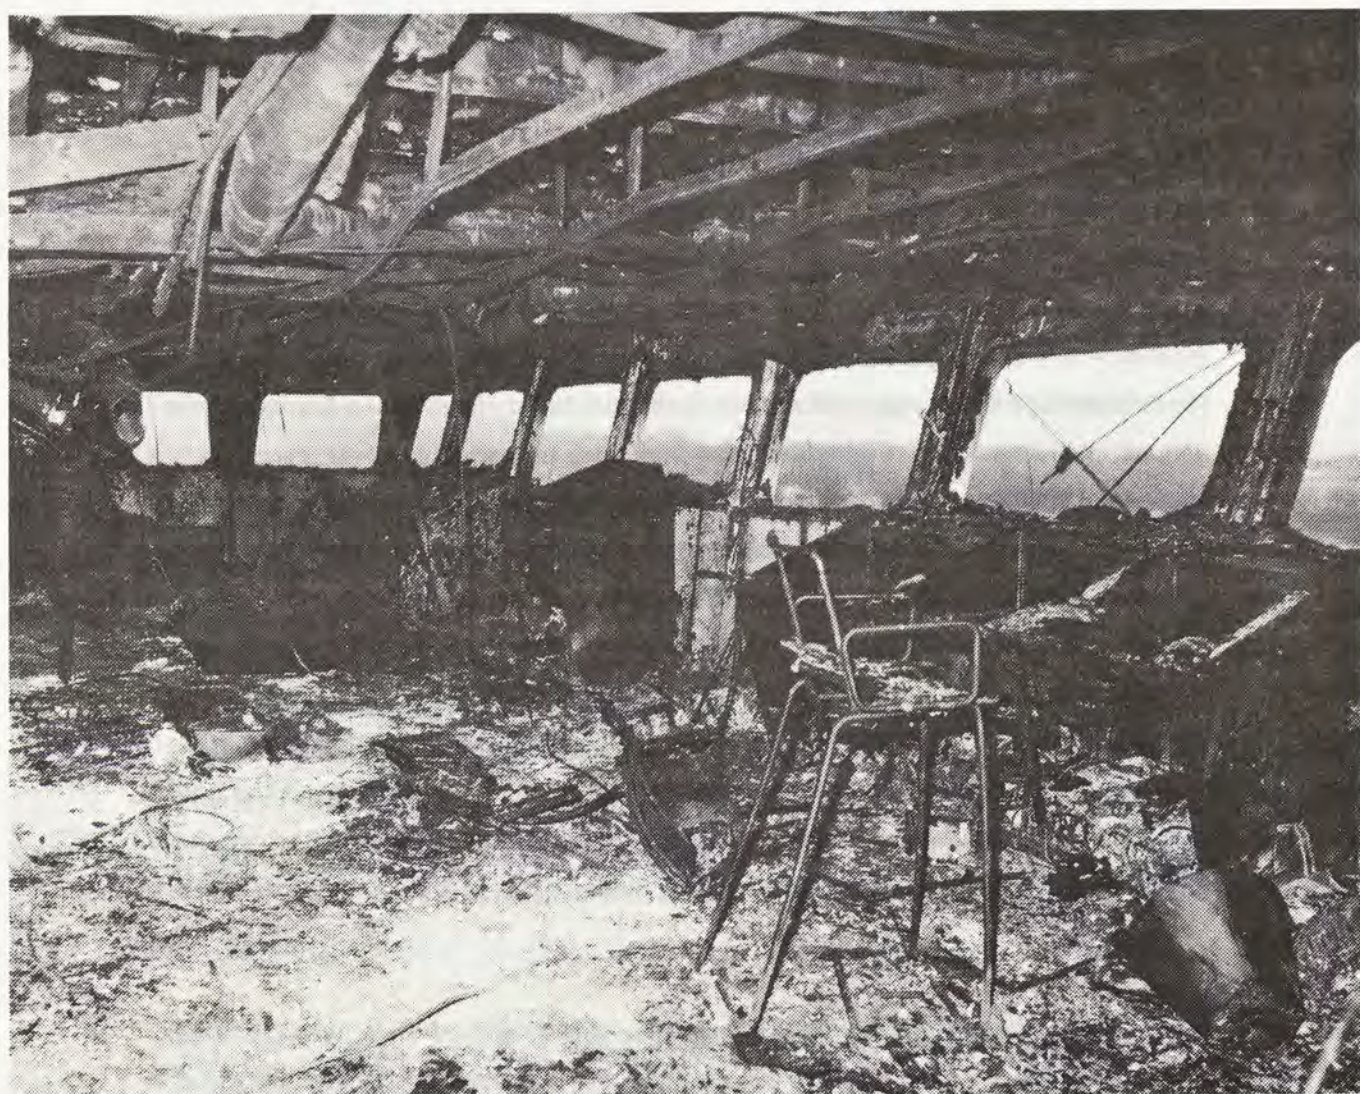
*Fartygets inredning blev totalförstörd – bilden visar bryggan på fartyget efter branden.*
