*BRANDEN PÅ  
SALLY ALBATROSS*

*DEN 9-12 JANUARI 1990*

**SOU**  
1991:33

Utredningsrapport av  
**KATASTROFKOMMISSIONEN**  
Kommittén (Kn 1981:02) för undersökning av  
allvarliga olyckor

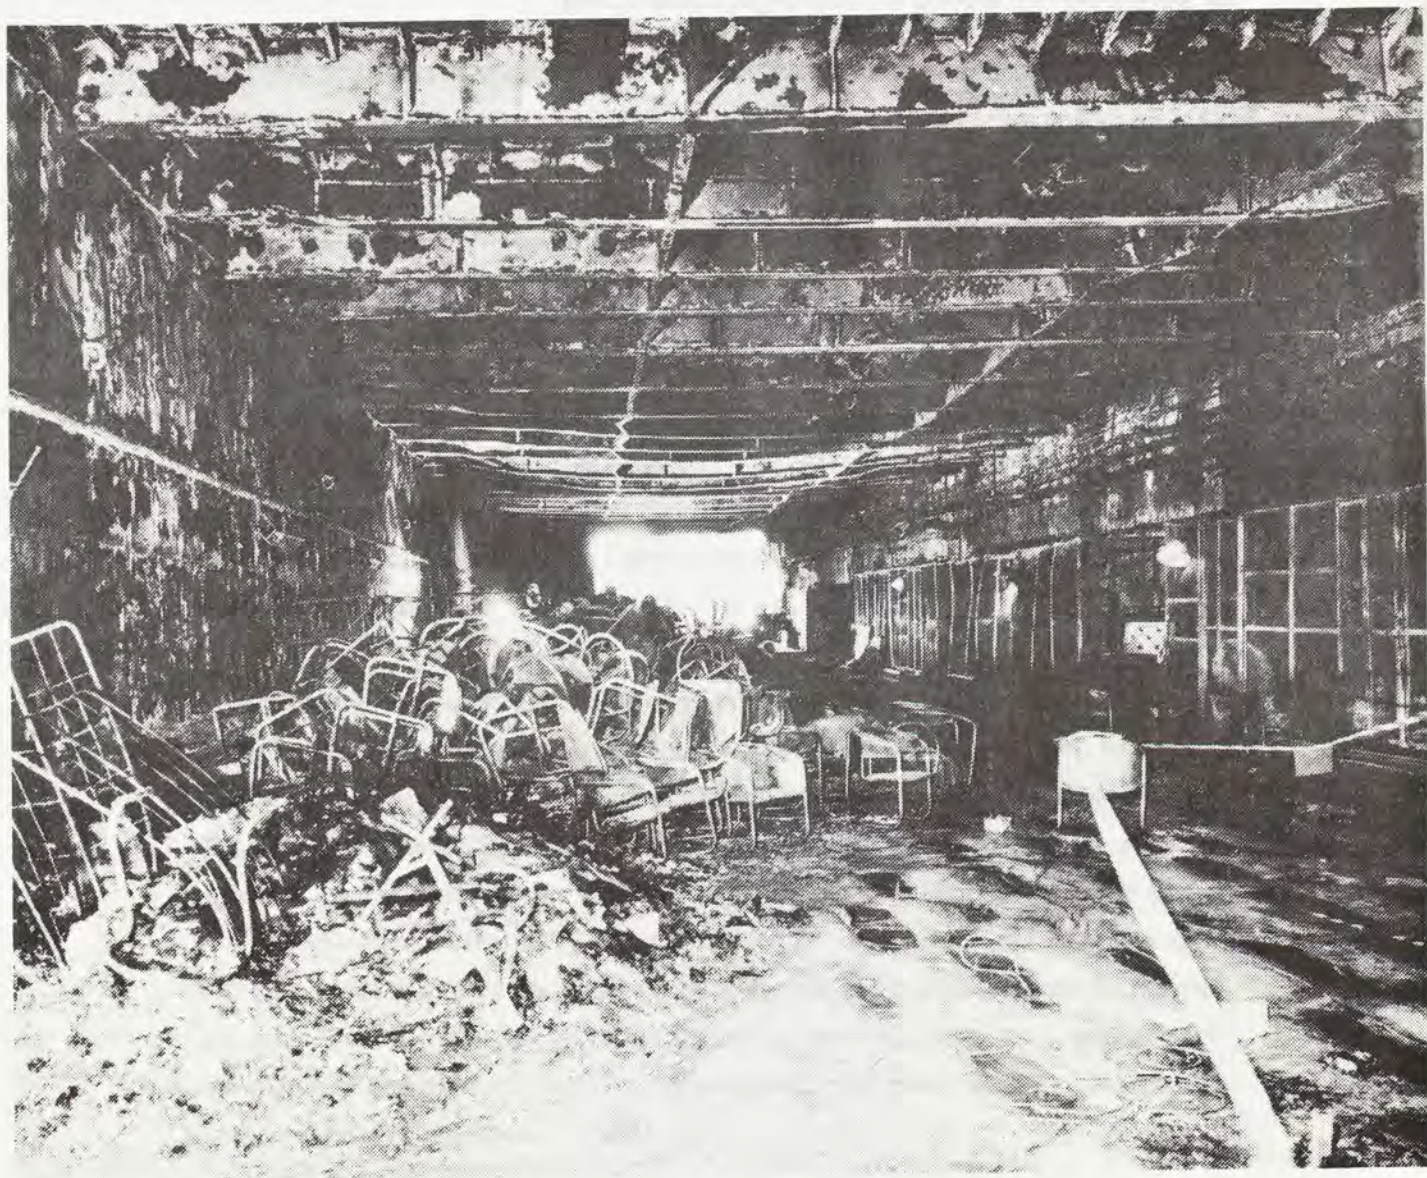
*På däck där branden började förvarades bland annat möbler.*
