AVALIAÇÃO PÓS-OCUPAÇÃO DE EDIFICAÇÕES ESTRUTURADAS EM AÇO, FOCANDO EDIFICAÇÕES EM *LIGHT STEEL FRAMING*.

RESUMO

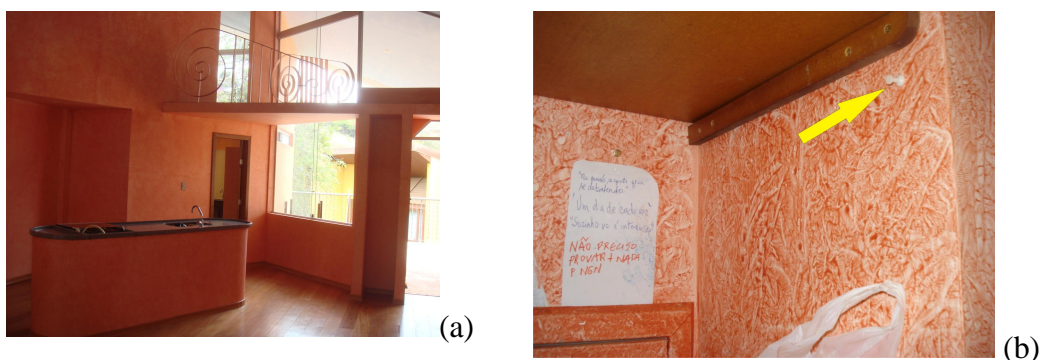
Na residência de apenas um pavimento o nível de satisfação foi altíssimo, a moradora acha a acústica muito melhor que nas construções convencionais, inclusive sendo avaliada como melhor do que nas construções convencionais. Porém, na Escola Pólen apesar de ter só um pavimento o nível de satisfação foi ruim quanto ao barulho entre ambientes. Mas na Escola Builders, que tem o mesmo tipo de uso, a satisfação em relação à acústica entre ambientes internos foi boa. Essa divergência de satisfação pode ser explicada, talvez, pelo tipo de esquadrias utilizadas em ambas, pois as portas e janelas das salas de aula da Escola Pólen são de vidro temperado (Blindex), o que não oferece uma boa vedação acústica (Fig. 7a).

Com exceção de uma das professoras do estudo de casos 01, que acha muito difícil a fixação de qualquer objeto nas paredes. A mesma reclamou que mesmo um porta-toalhas não fica muito tempo fixado. E em contato por telefone, para esclarecer essa dúvida, a administração da escola não soube informar se o tipo de parafuso utilizado foi o recomendado para o sistema LSF, mas disseram que é muito difícil conseguir os parafusos especiais, pois ele só é vendido em um lugar na cidade. E analisando o restante das respostas foi evidenciado que elas estão usando pregos comuns nas paredes e inclusive utilizando tachas para a fixação de objetos, o que está prejudicando o sistema. Observando-se assim a mudança de função das paredes, que passaram a ser usadas como murais de avisos, já que a fixação das tachas nas placas de gesso acartonado é fácil (Fig. 7b).

Figura 7 – (a) Esquadria de vidro (BlindeX)/ (b) uso de tachas para fixação de objetos

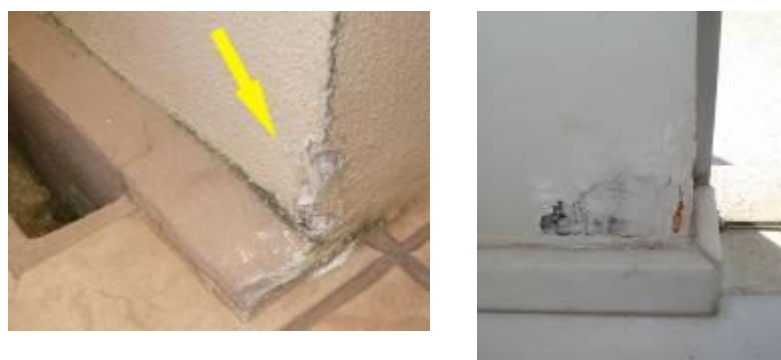
O uso do rodapé mais alto é um ponto a ser estudado nas construções em LSF, alguns moradores disseram que colocariam um rodapé mais alto, pois ele é um elemento importante de proteção da parte inferior das paredes, onde está sujeito à impactos e umidade causados pelo uso de rodo e vassoura, e até mesmo infiltrações (Fig. 10).

Figura 10 – (a) Rodapé sem proteção/ (b) Rodapé de pequena altura

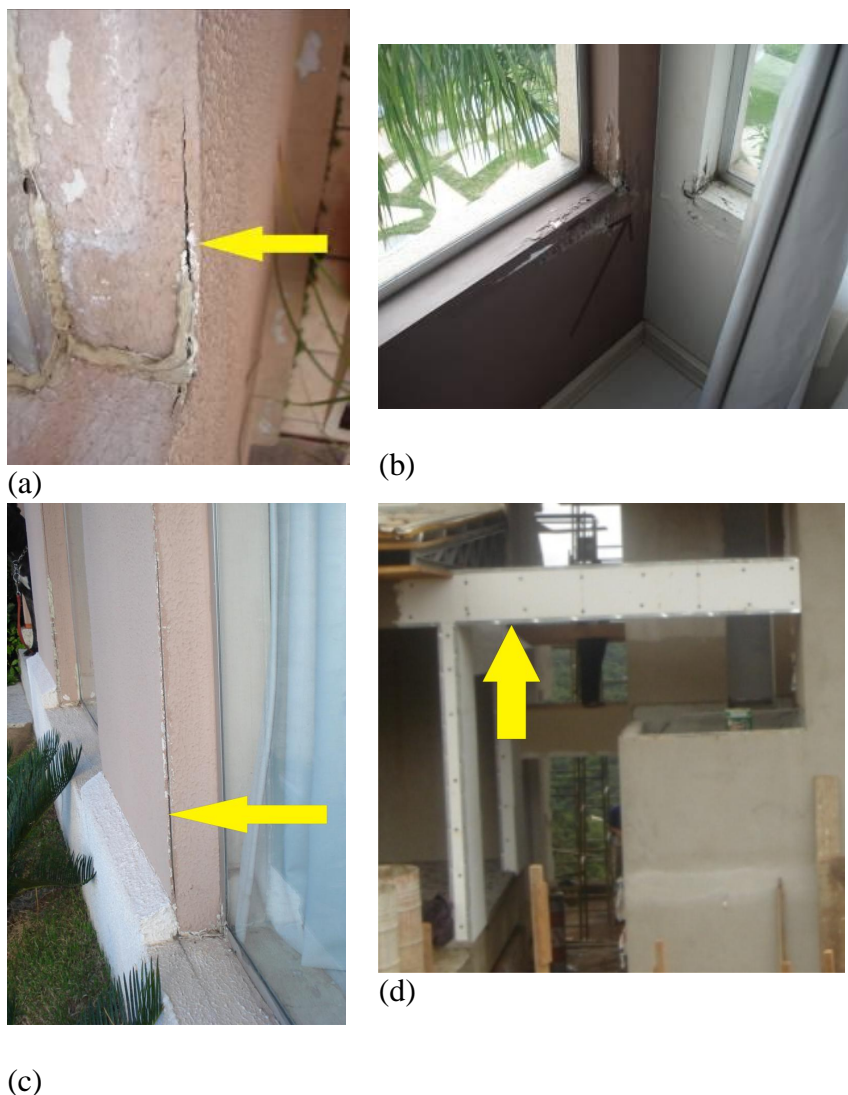
Um problema causado por falta de detalhamento foi observado no estudo de casos 03, onde a falta do uso de uma cantoneira metálica nas quinas dos vãos das janelas, somado ao uso de “Blindex”, levou a infiltrações e trincas nessas interfaces, (Fig.13).

Figura 13 – (a, b, c) Trincas e infiltrações na interface das esquadrias/ (d) Cantoneira metálica nas quinas (Fig. 13 d- Fonte: Santiago, 2010)

Quase todos os problemas encontrados nos estudos de casos já foram tomados como experiência pelas construtoras para que não ocorram nas novas construções. Sendo a tecnologia relativamente nova no Brasil é esperado que ela passe por transformações e adaptações dos processos. Algumas patologias ainda necessitam ser mais bem estudadas para se obter a melhor solução possível. Nas fotos abaixo observa-se a reparação das patologias do estudos de caso da figura 13. Foi colocada uma placa em forma de “U” como reforço na quina de uma das esquadrias (Fig. 14c), assim como o uso da cantoneira metálica da figura 13d para o reforço da interface das demais esquadrias.

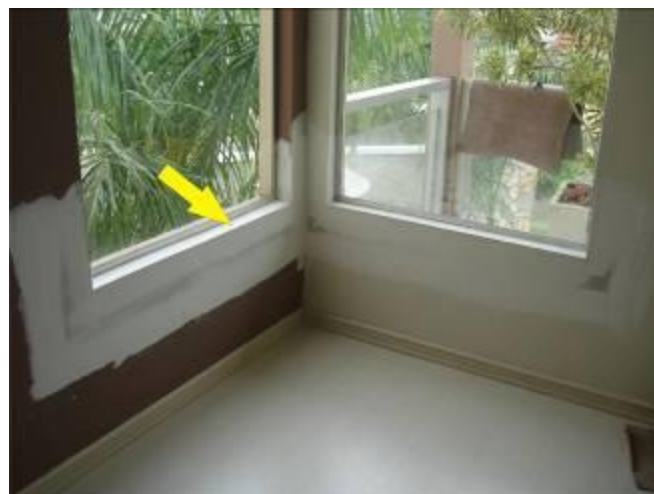
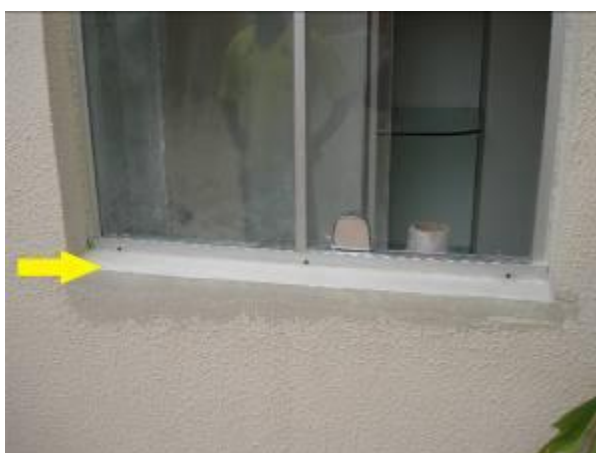
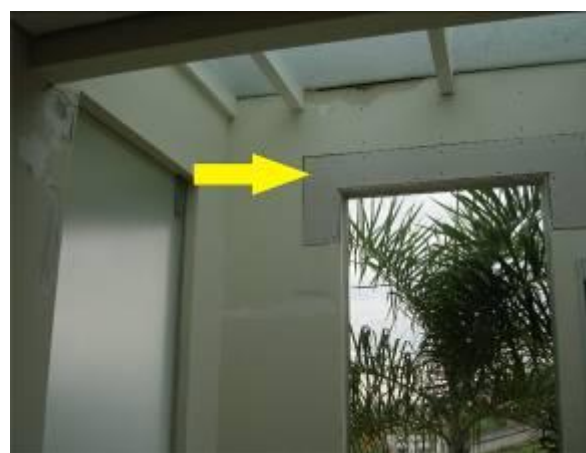
Figura 14 – (a, b, c) Reparos no estudo de caso 3.
