## SISMOS HISTÓRICOS PARA EL OCCIDENTE COLOMBIANO: 1961 Y 1962

**Por: Gonzalo-Duque-Escobar\***

Documento del Museo Samoga de la U.N. de Colombia; Manizales, octubre 12 de 2024.

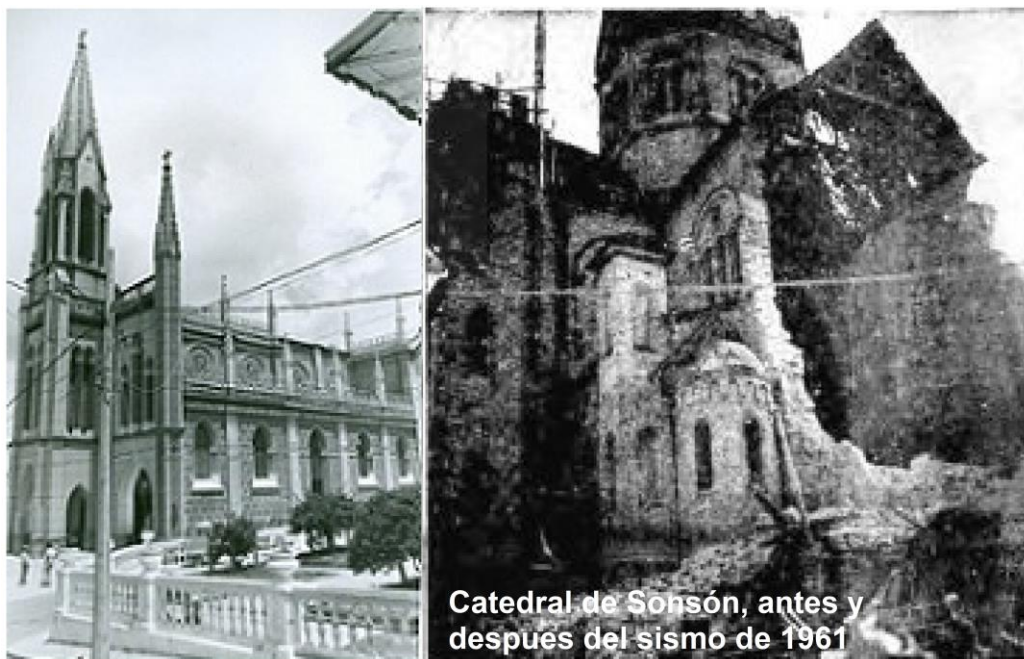
*Imagen: Catedral de Sonsón, antes y después del sismo de 1961.*

- **Sonsón (Antioquia):** Fue uno de los municipios más castigados. El temblor causó agrietamientos severos en viviendas residenciales, locales comerciales y recintos públicos. Su emblemática Catedral de Granito sufrió daños estructurales de consideración en sus cúpulas y muros maestras. Este evento debilitó críticamente el templo y la trama urbana circundante, lo que actuaría como antecedente directo del colapso definitivo registrado meses después durante el potente terremoto del 30 de julio de 1962.

- **Sonsón (Antioquia):** Su emblemática catedral de granito sufrió daños severos en la estructura, lo que derivó posteriormente en su demolición total.

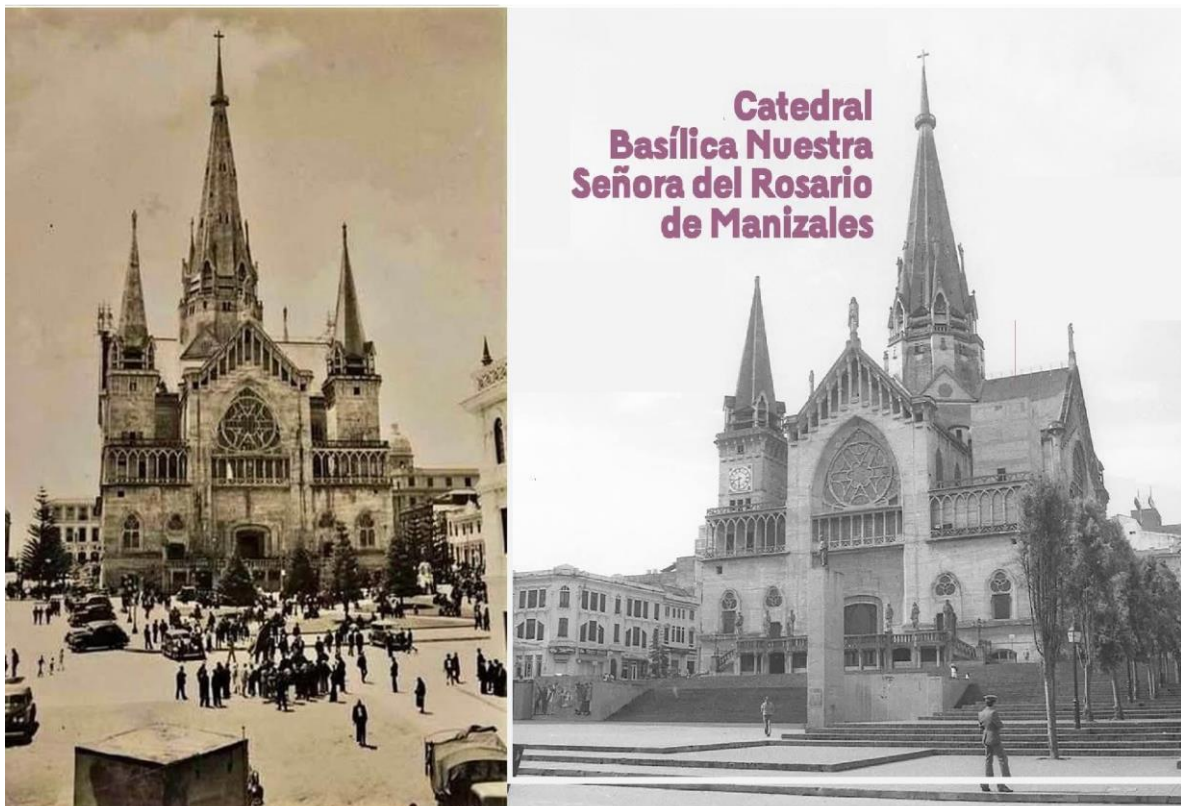
*Imagen: pérdida de una torre menor en la Catedral Basílica Metropolitana de Manizales.*

- **Afectación en infraestructura y patrimonio:**
  - **Manizales:** Sufrió el colapso parcial de una de las torres de la Catedral Basílica Metropolitana, cuyos escombros cayeron sobre las edificaciones adyacentes. Diversas construcciones de mampostería no reforzada y bahareque deteriorado registraron agrietamientos graves y colapsos parciales.
