8.2.3 Parámetros de relleno incluidos en la validación de la vida útil

9 Validación de la limpieza y estudio de la vida útil de la columna de cromatografía de filtración en gel (GFC)

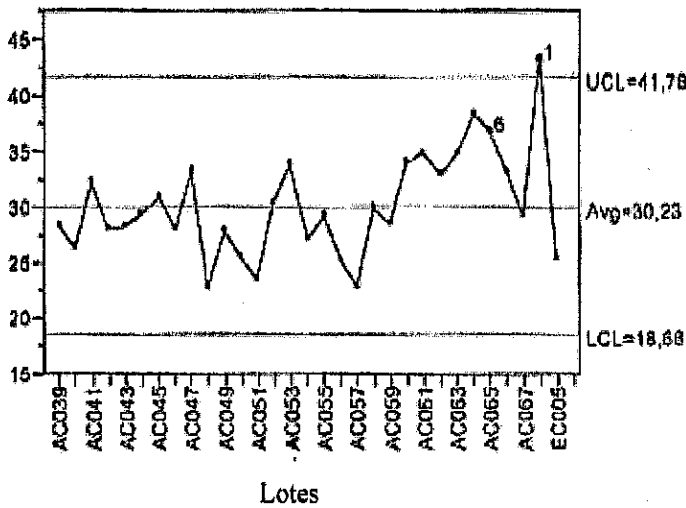
Figura 6: Rendimiento de lípidos (%) obtenido después del paso de IEC

Todos los resultados se encuentran dentro de los límites de confianza de los lotes considerados, salvo el lote AC068: en este lote, el volumen de la fracción de IEC y la presión interna de la columna fueron más altos y quedaron fuera de los rangos de producción. Estos resultados se interpretaron como una obstrucción de la columna y una limpieza previa deficiente.

El estudio fue abortado a raíz de un desvío en el lote AC068 que afectó también al lote EC005: un aumento de la presión interna de la columna derivó en un volumen de la fracción de IEC más elevado y fuera del rango de producción. Si bien este desvío se produjo en un punto del proceso anterior a la IEC, afectó el rendimiento de la IEC.
