# El desastre sísmico 2026, un balance y la amenaza

**SERVICIO GEOLÓGICO COLOMBIANO**  
Evento Sísmico - Boletín Actualizado

2026-08-10 07:34 Hora local  
San José del Palmar - Chocó, Colombia  
Magnitud 7.4

**Por: Gonzalo Duque-Escobar\***

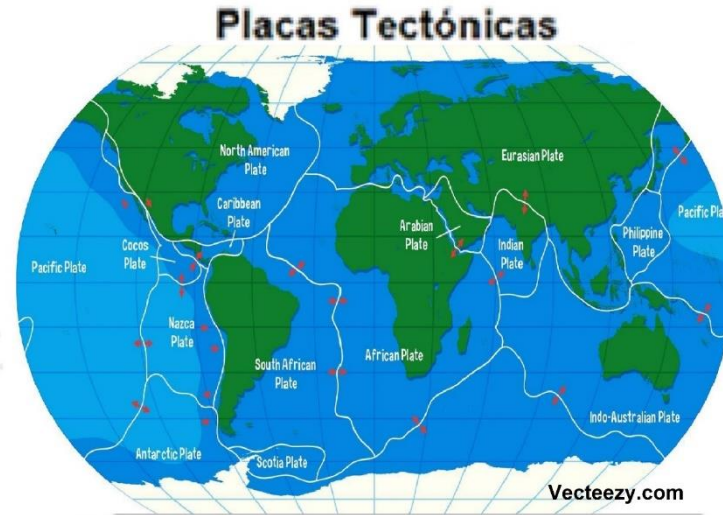
- La teoría científica de la tectónica de placas que explica cómo la capa externa de la Tierra, llamada litosfera, está dividida en grandes bloques rígidos que se mueven sobre el manto terrestre, argumenta que dicho movimiento lento pero constante, es el que moldea los continentes, crea y pliega y fractura las montañas, además de provocar terremotos y la formación de los volcanes.
- *Figura 01-: El modelo de la tectónica de placas. GDE y Es.vecteezy.com*

Gracias al núcleo caliente de la tierra, el manto terrestre fluye conformando un flujo plástico convectivo, que al ascender por las dorsales oceánicas que son los bordes constructivos de las placas tectónicas, continuamente forma la corteza terrestre obligándola a expandirse, hasta que ella choca con los continentes. Como la densidad de las rocas oceánicas es de 3 a 3,3 Ton/m<sup>3</sup> y la de los continentes de 2,7 a 3 Ton/m<sup>3</sup>, estos que siempre flotan alcanzan edades de miles de millones de años contra no mas de 150 millones de años que es la edad de los fondos oceánicos. Lo anterior explica no solo la subducción de la corteza oceánica por los bordes destructivos de las placas tectónicas, sino también el plegamiento y fracturamiento del continente: de este modo, hace 550 millones de años se formó el Cinturón Cristalino de la Cordillera Central de Colombia, y posteriormente la cordillera Occidental cuya edad se estima en 250 millones de años.

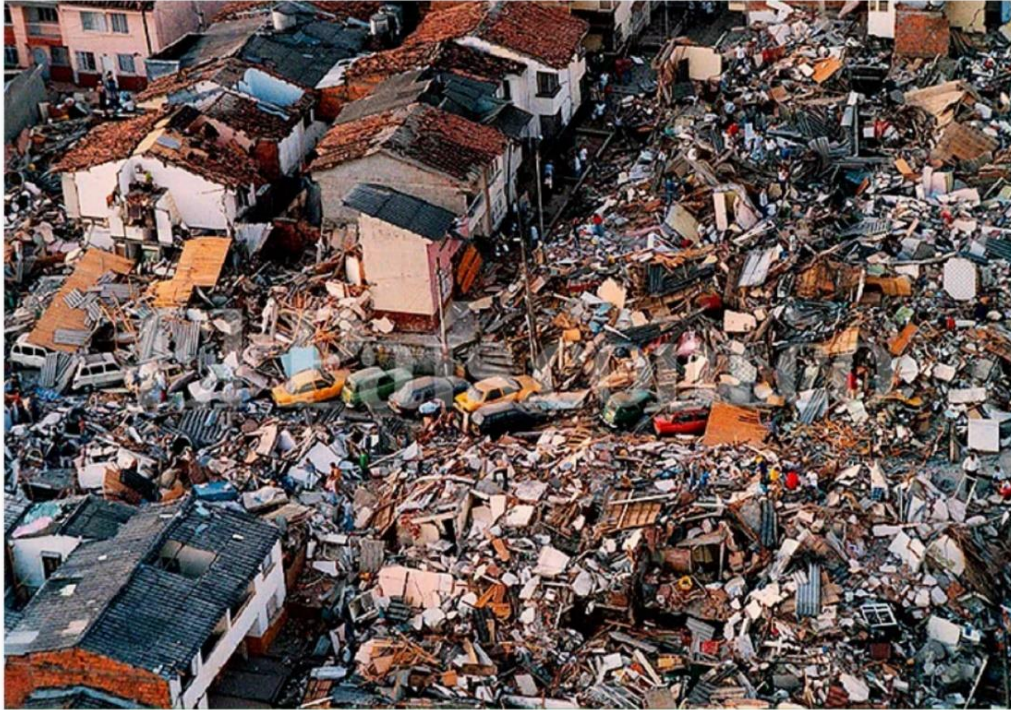
Imagen 05. Impacto del terremoto de 1999 en Armenia. Eje Cafetero, Las 2 orillas-

- Aún recordamos el terremoto de 28 segundos ocurrido en el Eje Cafetero el 25 de enero de 1999, de magnitud 6,2 y 21 km de profundidad, cuyo epicentro se asoció a la Falla de Romeral en su paso por Córdoba (Quindío), -misma que ya había liberado su energía en Popayán (1983)-, y que en esta ocasión pudo impactar 28 municipios del Eje Cafetero, Valle del Cauca y Tolima, y cobrar la vida de 1.185 personas dejando más de 8.500 heridos, y cerca de 100 mil edificaciones severamente afectadas, de ella 30 mil destruidas y el 75% en Armenia y Calarcá.

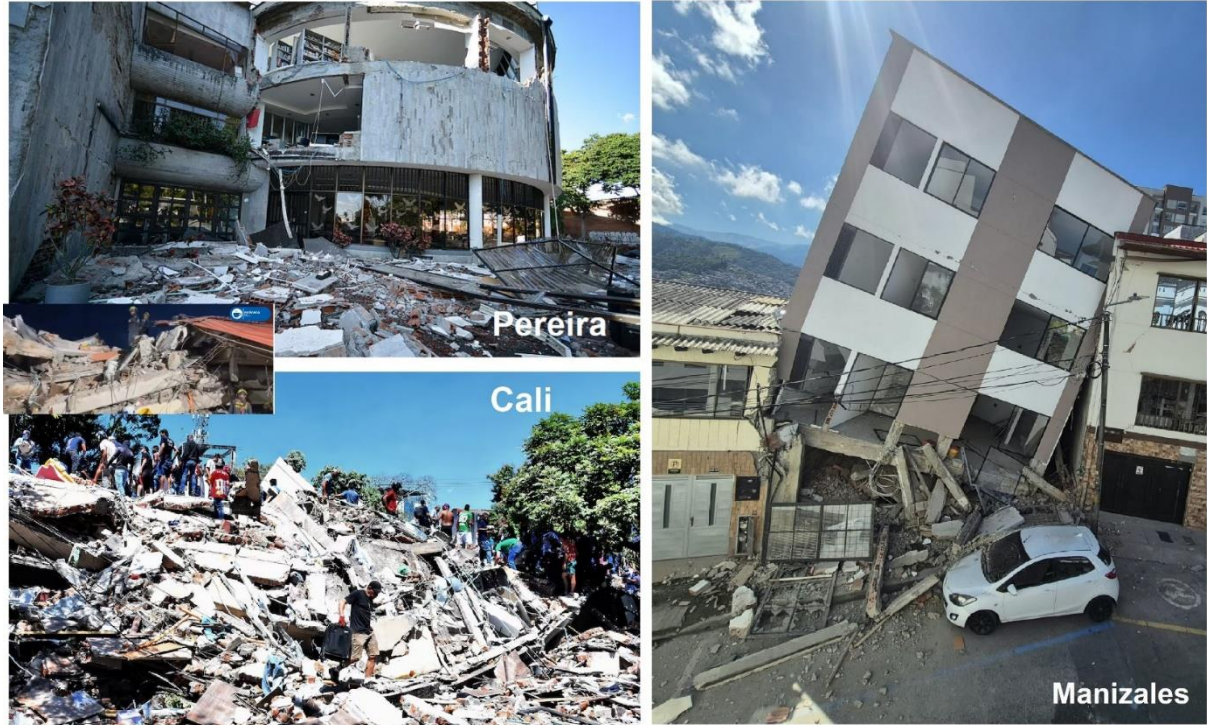
Imagen 14-Daños Sismo del 10-08-2026 en Colombia. Fuentes varias.

Volviendo al terremoto del 10 de agosto de 2026, la Unidad Nacional para la Gestión del Riesgo de Desastres de Colombia indicó que este evento al día 22 de agosto, deja 154.014 familias afectadas, equivalentes a 314.751 personas, 31.183 viviendas quedaron destruidas y otras 171.273 resultaron averiadas. A estas cifras se suman 553 edificios colapsados y 5.755 edificaciones con daños, además de afectaciones en 3.710 centros educativos, 5.584 centros comunitarios y 367 centros de salud. Los principales impactos reportados comienzan en la zona epicentral -dada la magnitud del evento-, donde la sacudida se sintió con alta intensidad (MMI VI–VII).
